## Świadectwo Jakości NR 175/09/2016

Dotyczy ; spawania laserowego Nd: YAG powierzchni stożkowej  
 $\varnothing 70,15_{-0,01}^{0,00} / \varnothing 67,05_{-0,01}^{0,00} / L62\text{mm}$  na wale rotora nr 3 TST-BCL 505

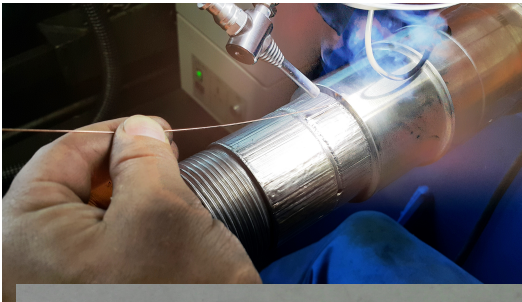
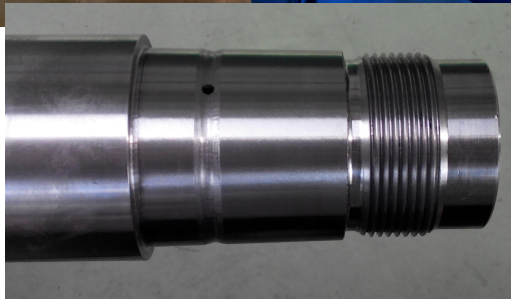
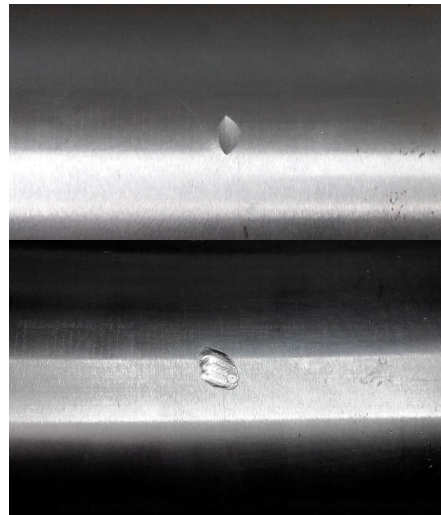
Spawanie wykonano w trybie pilnym z należytą starannością, dokładnością i wytrzymałością wg. przekazanego technologicznego zakresu na wymiary o ok. 0,6-0,7mm na średnicy większe od wymiarów rysunkowych  $\varnothing 70,15_{-0,01}^{0,00} / \varnothing 67,05_{-0,01}^{0,00} / L62\text{mm}$  w zakładzie firmy „Resurs” w Warszawie. Spawanie wykonano stałą stopową o symbolu QFe13 .

Zgodnie z umową ze Zleceniodawcą oraz odpowiedzialnością firmy „Resurs” za wykonane spawanie, specjaliści firmy zostali delegowani wraz ze spawarką laserową do firmy XX w YY, aby w koniecznych przypadkach dokonać uzupełnień spawaniem ewentualnych pustek powietrznych na powierzchniach stożkowych w trakcie procesu szlifowania wału rotora nr 3. W związku z powyższym na podstawie wskazań niemieckiej firmy TST-Turbo Service & Trading GmbH naprawiono spawalniczo skazę (od uderzenia) na czopie wału rotora nr 3. Atest materiałowy w załączeniu. Wykonane badania penetracyjne PT po obróbce powierzchni stożkowej nie wykazały mikropęknięć , pustek w powłoce napawanej laserem Nd: YAG . Resurs udziela 12-sto miesięcznej gwarancji na połączenie nałożonej powłoki QFe13(1.2367.03) do materiału rodzimego wału rotora nr 3 TST-BCL 505.
